### Approvazione del Progetto di fattibilità tecnica ed economica per il recupero del Sentiero Verde – Azzurro SVA 592, tratto Manarola – Corniglia

INTERVENTI DI RIPRISTINO  
DEL COLLEGAMENTO PEDONALE FRA MANAROLA E CORNIGLIA  
DENOMINATO "SENTIERO VERDE AZZURRO" REL N. 592

PROGETTO DI FATTIBILITÀ TECNICA ED ECONOMICA

RELAZIONE ILLUSTRATIVA

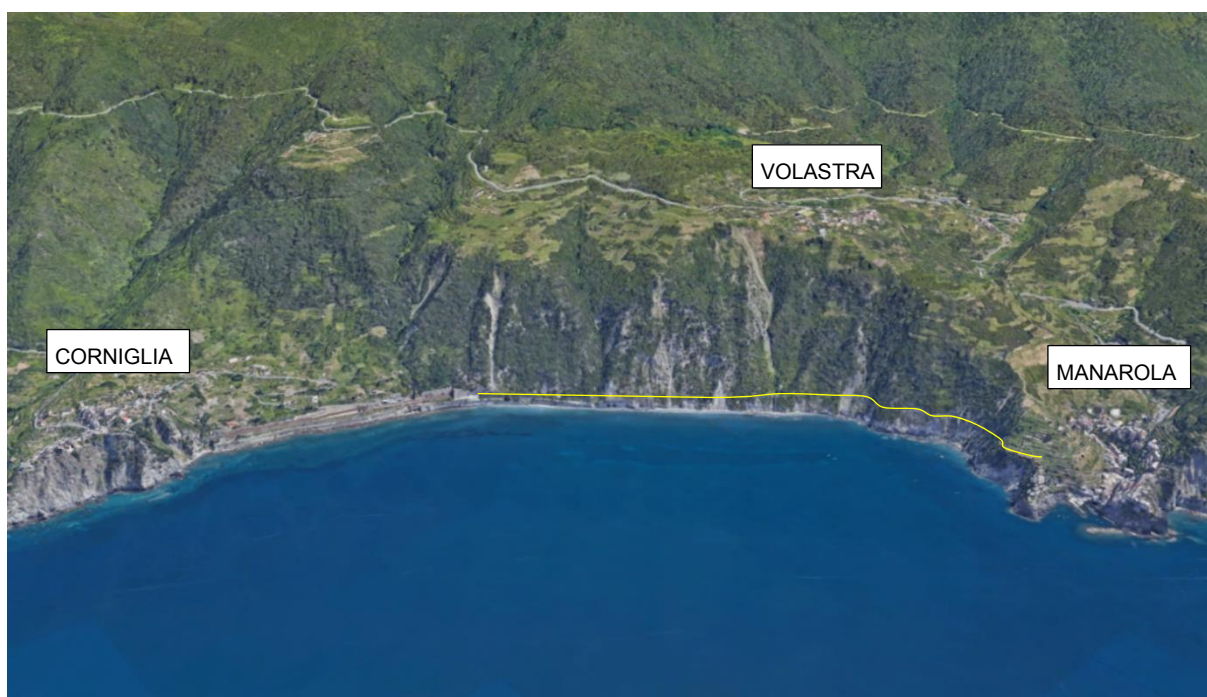
**Figura 1.1: Sviluppo del tratto di “Sentiero Verde Azzurro – REL 592” oggetto di studio (ini giallo) con indicazione delle principali località**

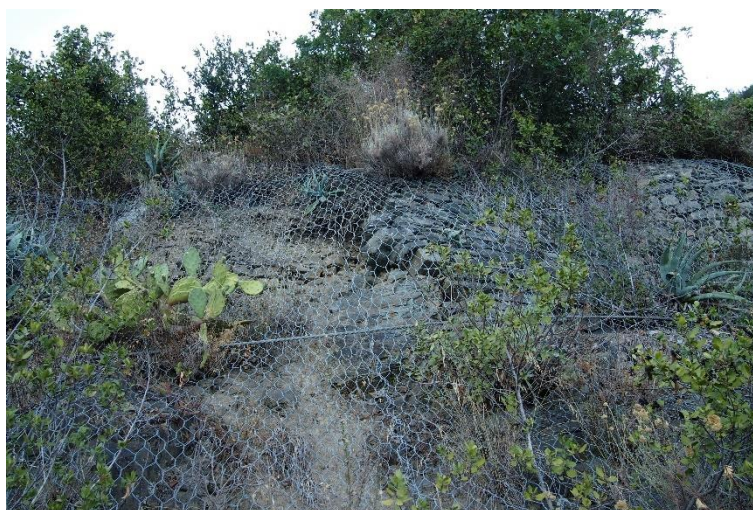
**Figura 3.5: Esempio di crolli in corrispondenza del sistema di rafforzamento corticale realizzato lungo la falesia sovrastante il sentiero nel settore B, non contrastati a causa dall'inadeguata armatura (barre di ancoraggi/funi di rinforzo) del sistema in opera.**

2. Appare evidente come gli interventi eseguiti in passato lungo il sentiero, in linea generale, abbiano avuto carattere preminentemente emergenziale, ovvero siano stati volti a mitigare puntualmente dissesti manifestatisi con particolare intensità e che avevano compromesso la percorribilità del sentiero, e non siano stati improntati invece ad una visione maggiormente d'assieme delle problematiche in essere e potenziali e ad un'ottica di efficacia degli interventi da valutarsi anche sul medio-lungo termine (e non solo in relazione alla possibilità di una tempestiva riapertura al transito del sentiero). Sicuramente tale filosofia di intervento trova giustificazione anche nella carenza dei fondi di volta in volta a disposizione. Non si può però non rilevare come, in alcuni casi, gli interventi fatti si siano dimostrati poco efficaci (Figura 3.2 e Figura 3.3) ovvero come allo stato attuale, in ragione delle modalità realizzative e/o della mancata manutenzione, gli stessi non forniscano le necessarie garanzie di sicurezza (Figura 3.4 e Figura 3.5).

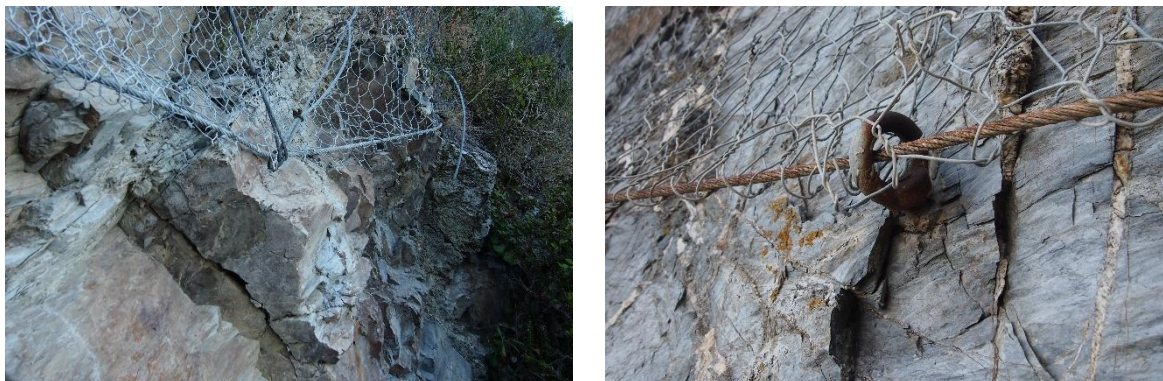
**Figura 3.6: Reti di placcaggio nei settori A e B: morsettature carenti, ancoraggi inadeguati, inadeguata protezione contro la corrosione della componentistica.**

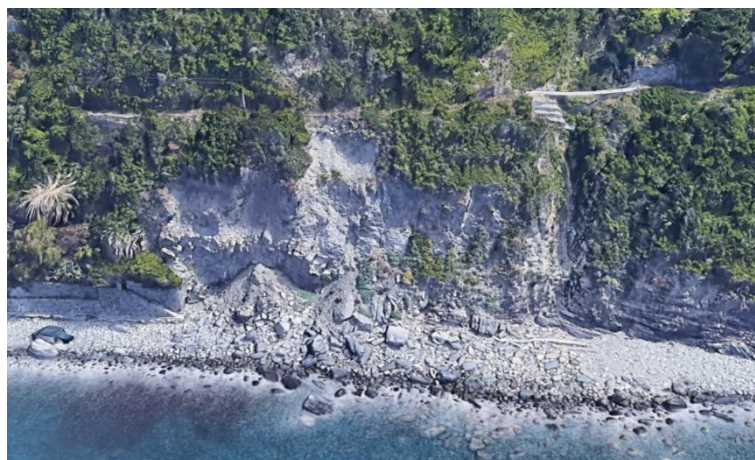
**Figura 4.1: Esempio di rischio per la stabilità della sede pedonale associato a dissesti originati a valle della stessa – Settore D – fenomeno franoso in regressione dal piede del versante alla sede pedonale**

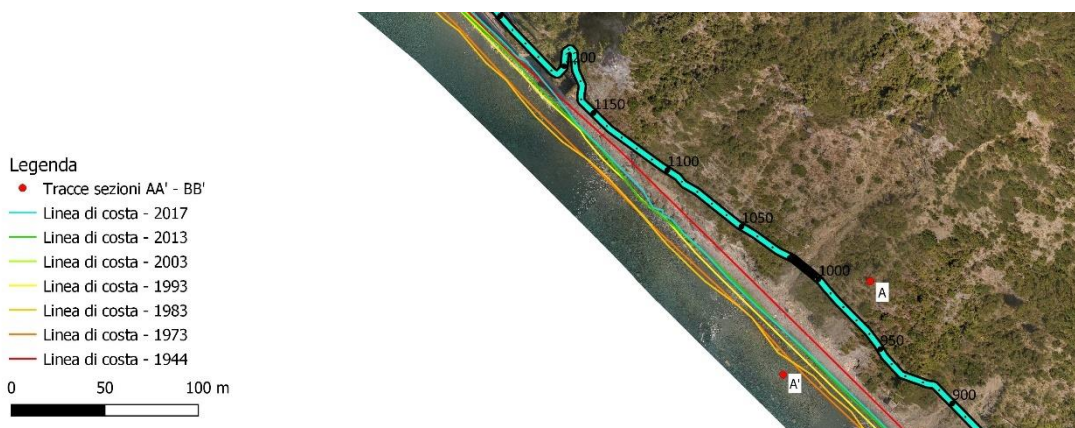
**Figura 5-2. Panoramica dell'andamento della linea di costa nel tempo e relative sezioni mostranti la variazione del profilo costiero tra il 1944 e il 2017.**

- Studi modellistici di caduta massi (vedi Figura 5-1)
- Studi relativi all'aggressione del moto ondoso e all'evoluzione della linea di costa (vedi Figura 5-2)

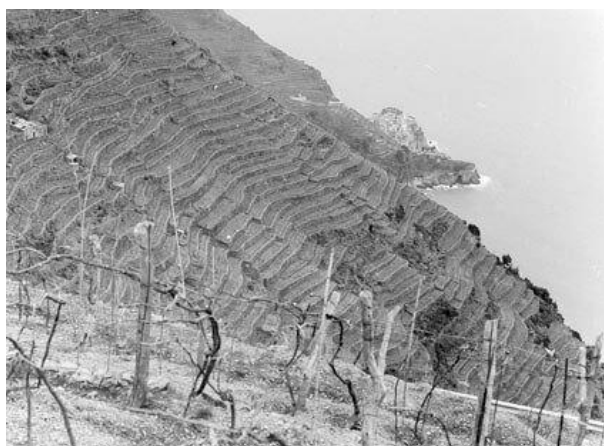
**Figura 6.1: Immagine storica dei versanti interamente terrazzati sovrastanti il sentiero azzurro**

Ad oggi la pressoché totalità dei terreni (a monte ed a valle del sentiero) risultano abbandonati, e l'abbandono ha portato come naturale conseguenza il progressivo franamento delle murature e dei terreni che esse sostenevano. I muri a secco che cospargono il versante risultano in tali condizioni una reale fonte di rischio, in quanto possono essere all'origine di fenomeni di crollo nonché di franamenti che nel tempo vanno progressivamente ma inesorabilmente ad estendersi. In un tale contesto, le possibilità non sono molte; si possono dare per persi i terreni e pensare unicamente a proteggersi dalla minacce che essi possono rappresentare: per quanto riguarda le minacce provenienti dall'alto, ci si può ad esempio difendere con opere di tipo passivo (barriere o gallerie paramassi); viceversa per quelle a valle mediante interventi attivi di consolidamento dei versanti, quali opere di fondazione speciale o di soil-nailing. Oppure si possono recuperare e mantenere i terreni. Ovviamente poiché quest'ultima soluzione non è realisticamente proponibile nell'intero contesto territoriale, si è cercato una soluzione di compromesso che accanto ai necessari interventi ingegneristici proponga anche il recupero di specifiche porzioni di territorio che si sono ritenute di privilegiare sia per ragioni logistiche sia in relazione alla riqualificazione anche paesaggistica ed ambientale del sentiero.
